NAVODILA ZA PRAVILNO RAVNANJE Z AZBESTNIMI KRITINAMI

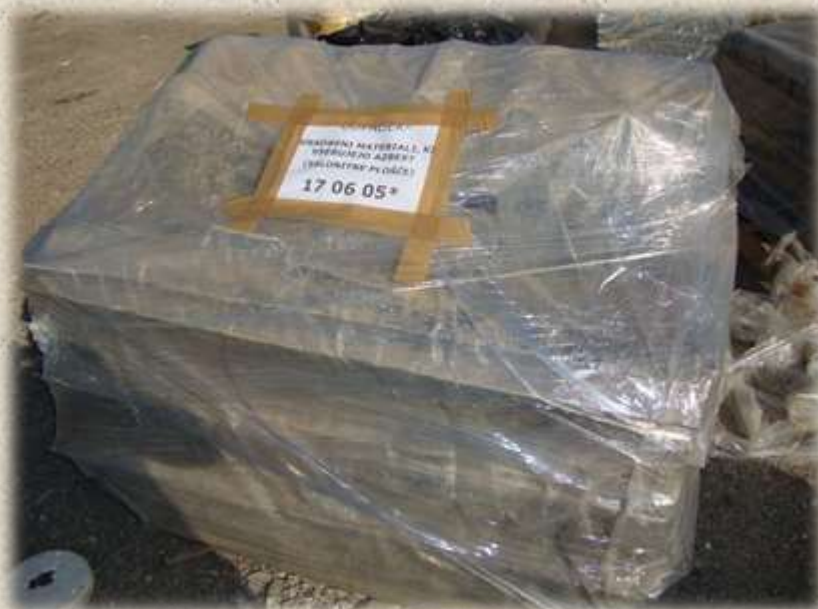
Slika 1: Pravilno ovite in pripeljane salonitne plošče

- azbestna vlakna, ki se pri tem nakopičijo v vodnih odtokih, dodatno zmočimo z vodo tako, da nastane gosta zmes, ki jo odstranimo z lopatico v posebno polietilensko (PE) vrečo. Vrečo nato nepropustno zapremo ali zalepimo in jo označimo z napisom "Azbestni odpadek";
- azbestcimentne plošče s strehe spustimo s primernim dvigalom tako, da med transportom ne pride do drgnjenja;
- plošč nikakor ne smemo drobiti.
